# BOOMTOTAALZORG

H a v e n   G o e d e r e d e

O n d e r z o e k   g r o e i p l a a t s e n  
R a p p o r t n r . 1 6 5 4 2

30-08-2016

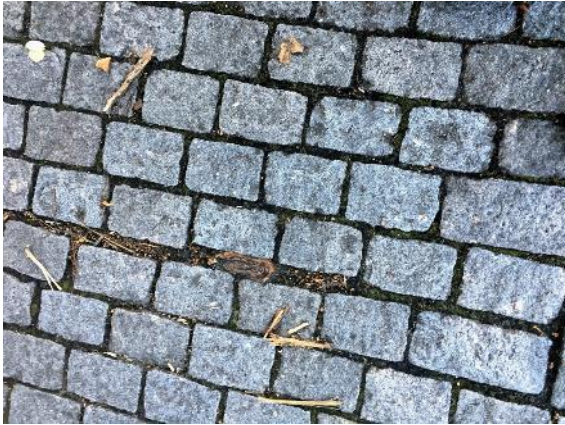
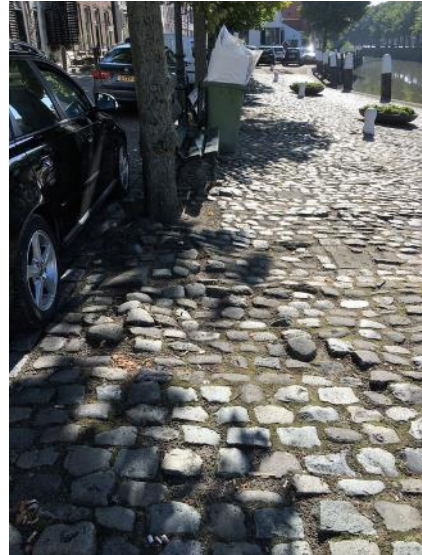
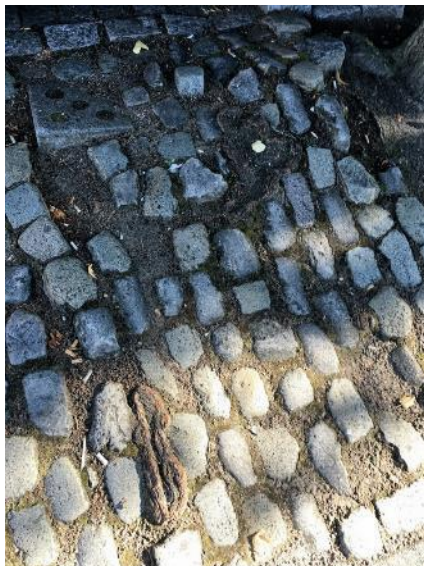
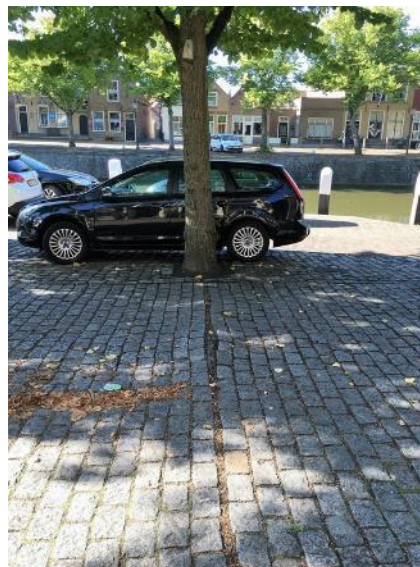
Foto 6 t/m 9: Zeer oppervlakkige wortelgroei bij bomen aan de Noordzijde

Als gevolg van de natte bodem ontstaat een zuurstofloos milieu. Bij lage zuurstof percentages kunnen boomwortels niet groeien en of sterven af. Hierdoor is de beworteling breeduit en oppervlakkig net onder of tussen de verharding ontwikkeld.

Verhardingen binnen de kwetsbare zone, daar wortels zichtbaar oppervlakkig groeien, handmatig verwijderen. Hierdoor wordt wortelschade tot een minimum beperkt.

Indien mogelijk, de verhardingen plaatselijk hoger aanbrengen, zodat de wortels die vlak onder bestrating groeien niet gekapt hoeven te worden. Zo is het wellicht mogelijk rondom alle bomen verhoogde boomspiegels aan te leggen, zodat de meest ernstige opdruk binnen de boomspiegel plaats vindt.

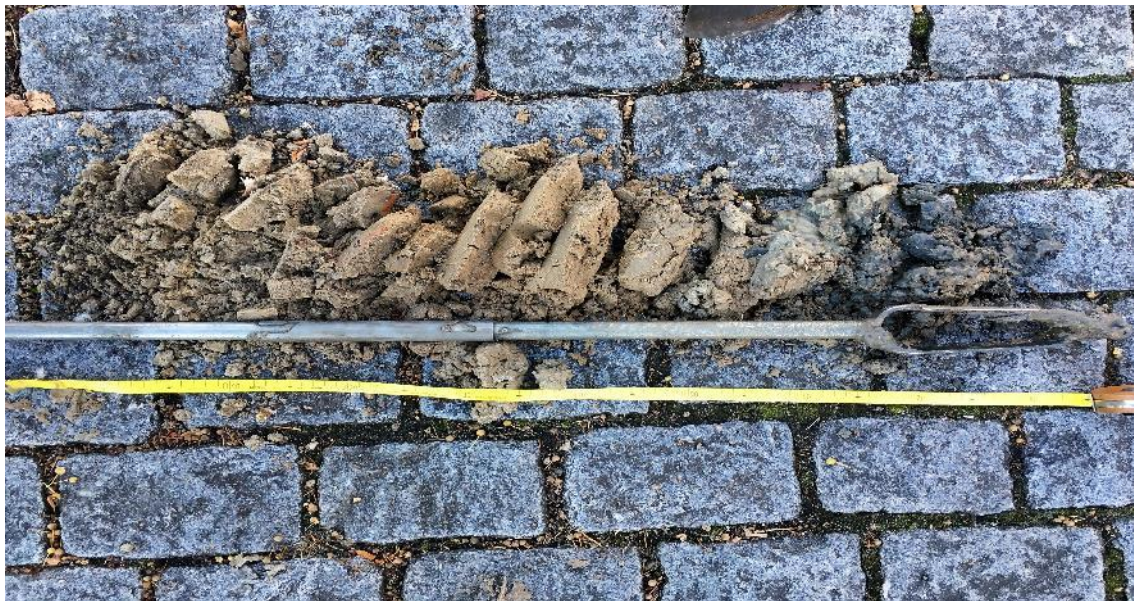
Foto 10: Bodemprofiel dicht bij boom

De ondergrondse groeiruimte is zeer beperkt. Het grondwater lijkt met 60 cm – MV heel hoog te staan. Echter gezien de stand van het water in de gracht circa 2 m – MV, betreft het een zogenaamde schijngrondwaterstand. Dit ontstaat vermoedelijk doordat regenwater niet wordt afgevoerd via een hemelwaterafvoer. Bovendien is de kademuur waterdicht gemaakt waardoor het regenwater niet door de muur heen de gracht in kan druipen.

Doordat de bomen niet in diepere bodemlagen zijn geworteld en niet met de wortels tot aan het grondwater zijn gegroeid, kan in droge perioden alsnog verdroging optreden, vooral op zonnige dagen wanneer de verharding sterk opwarmt en de daaronder liggende bodemlaag uitdroogt.

Voordat groeiplaatsverbetering toegepast kan worden zullen maatregelen genomen moeten worden t.a.v. de vernatting van de bodem door het aanbrengen van een drainage systeem.

- Drainage aanbrengen op een diepte van 1m – 1.25 – MV.
- Bij de aanleg van de drainage, wortelschade tot een minimum beperken.

Voor deze situatie is de meest optimale manier van groeiplaats optimalisatie, het uitruilen van de bestaande zanderige bodem met bomenzand.

- Bestaande zandgrond (binnen de kwetsbare zone van bomen) wegzuigen waarna bomenzand kan worden ingevuld.
- Per boom 5 – 7,5 m3 bomenzand verwerken.
- Het bomenzand tot een diepte van circa 0,80 cm – MV inwerken, tenminste 20 cm boven de grondwaterstand.
- Per boom zullen circa 5 m3 moeten worden uitgewisseld.

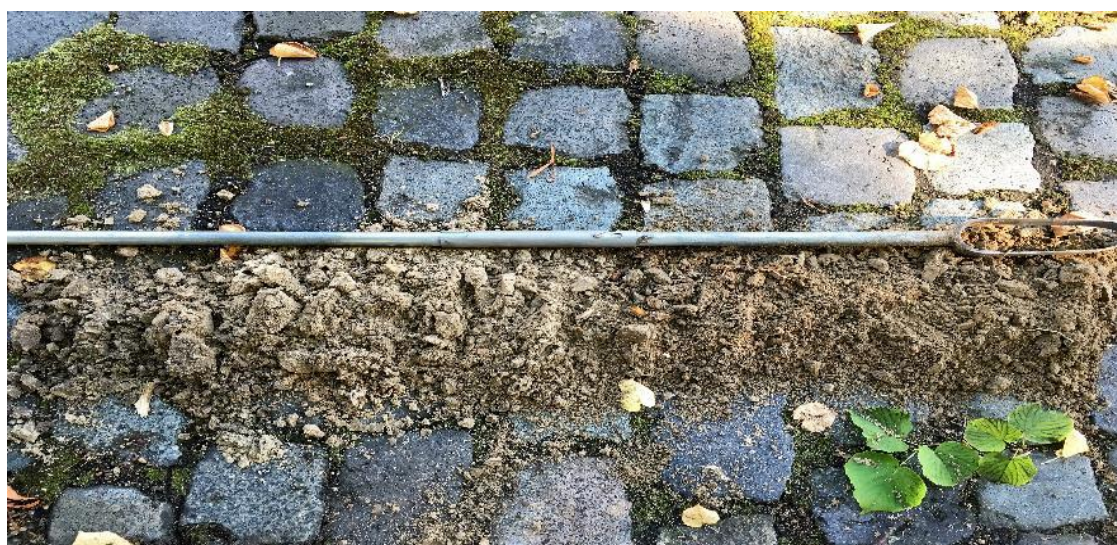
Foto 11: Bodemprofiel zuidzijde

Aan de zuidzijde is de groeiruimte beperkt aanwezig. Doordat het profiel uit overwegend zand bestaat kan de kwaliteit van de groeiplaats worden verbeterd door het organische stof gehalte te verhogen.

Groeiplaatsen aan de zuidzijde optimaliseren door het toepassen van pneumatische injecties waarbij een mengsel (200-300 liter per boom) bestaande uit schimmeldominante humuscompost in de grond wordt ingebracht.
