# BOOMTOTAALZORG

H a v e n   G o e d e r e d e

O n d e r z o e k   g r o e i p l a a t s e n  
R a p p o r t n r . 1 6 5 4 2

30-08-2016

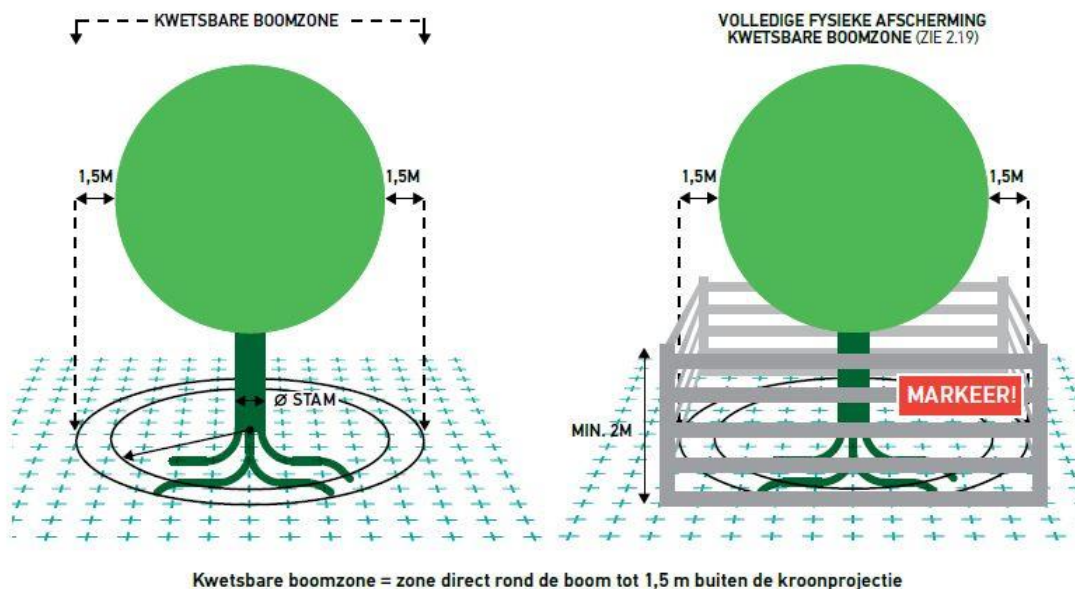
Naast het uitruilen van bestaande zand kan de groeiplaats verbeterd worden door het toepassen van Pneumatische injectie in combinatie met het maken van voedingspijlers. Tijdens het pneumatisch injecteren wordt een mengsel van schimmeldominante humuscompost en een structuur verbeteraar geïnjecteerd.

Groeiplaatsverbetering bomen zuidzijde.

Groeiplaatsen aan de zuidzijde optimaliseren door het toepassen van pneumatische injecties waarbij een mengsel (200-300 liter per boom) bestaande uit schimmeldominante humuscompost in de grond wordt ingebracht.
